Nytt pentry

Håkan Svanberg
Albin Nova 311
Abraxas

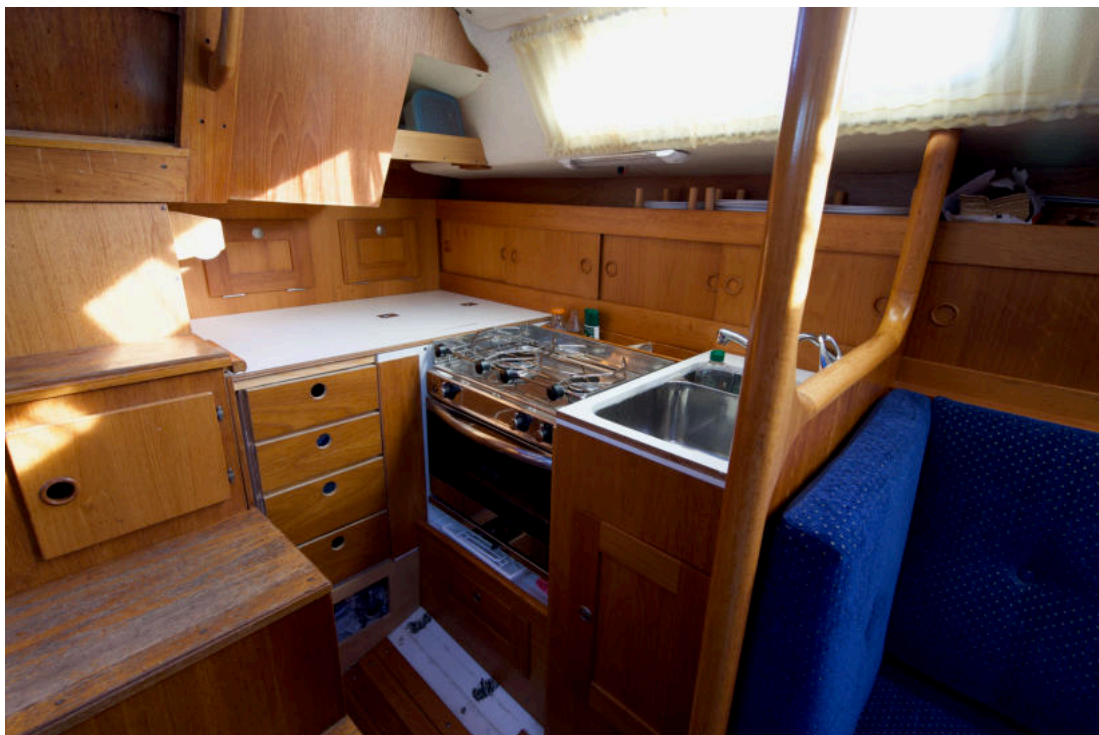
Bild 1 - Det nya pentryt, översikt

Bild 1 visar hela pentryt. Skåpet med skjutluckor har behållits. Allt annat är nytt.

Funktionellt är pentryt klart men, som det framgår av bilderna, återstår en hel del att fixa som kantlister, en lucka under lådhurtsen, lådfronter i teak, durk i teak mm. Skruvhuvudena vid nedgången skall döljas med teakplugg. Detta fixandet ingår i ett större projekt som jag startat nyligen för att byta ut slitna delar i båten; t ex motorlådan som sett sina bästa dagar (Bild 1).

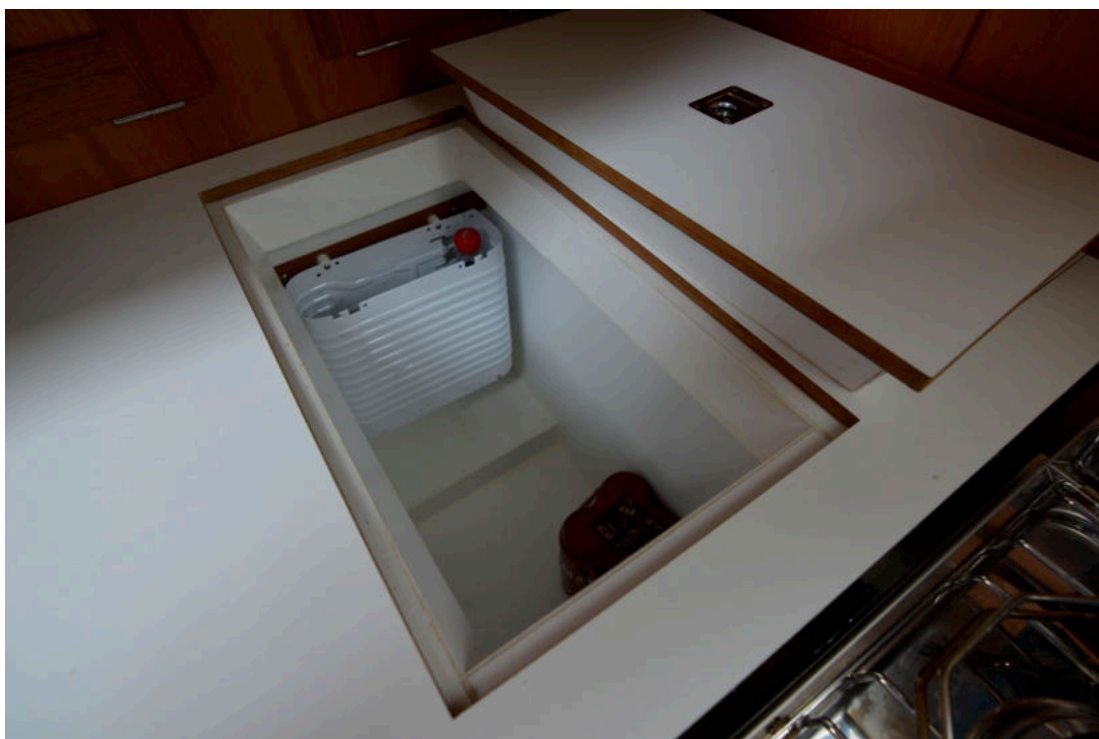
Bild 2 - Kylboxen

Den nya kylboxen, se Bild 2, har plan botten. Detta gör det möjligt att ha ordning på ölburkar, Pet-flaskor, mjölkförpackningar mm till skillnad mot den gamla "trattliknande" boxen med en ständig oordning. Isoleringen är bättre, i synnerhet i botten där den är dubbel då värmeslangen går under boxen. Slangen är också isolerad.

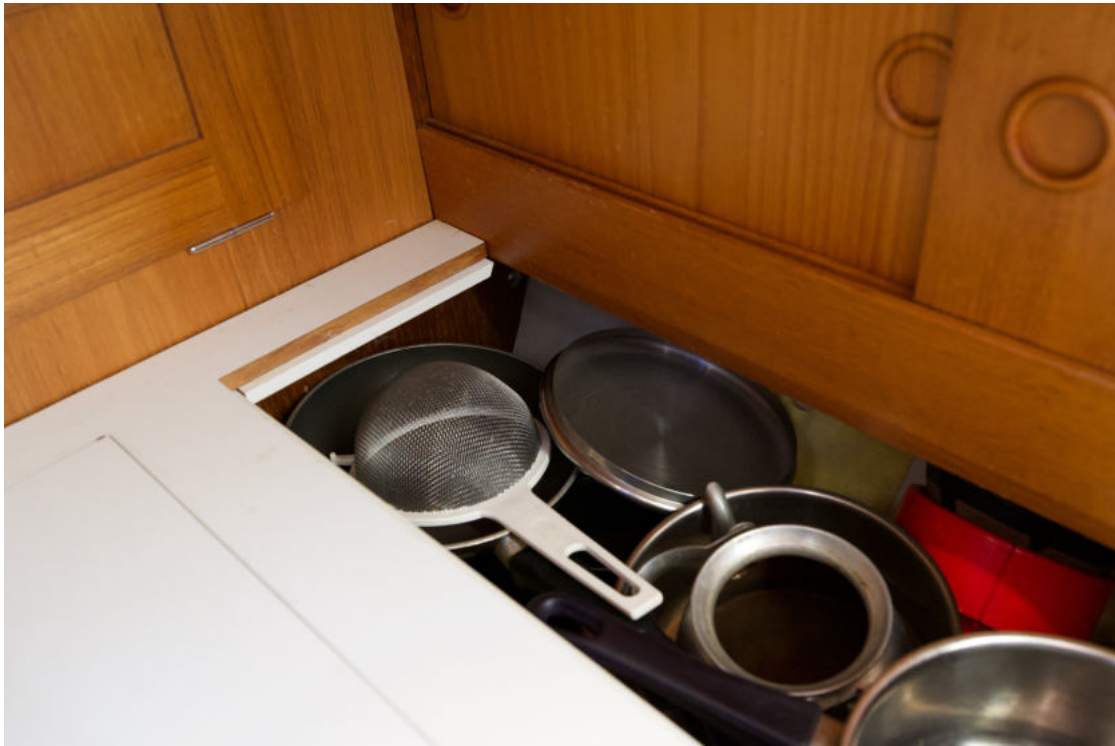
Bild 3 - Förvaringslådan

Förvaringsfacket mellan kylbox och skrovet har kunnat göras större, då facket är något djupare än originalet och dessutom går ut ända till bordläggningen; se Bild 3.

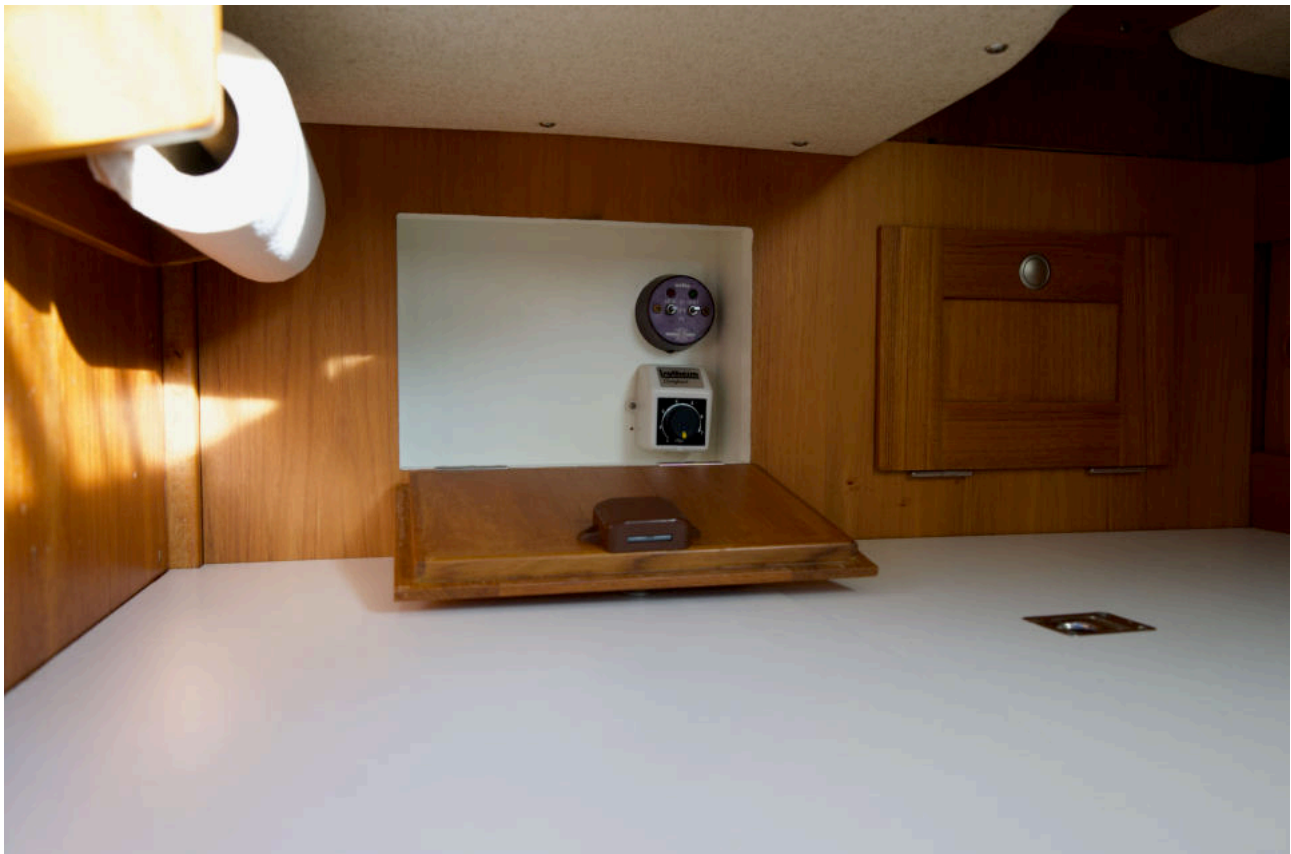
Bild 4 - Skåp med kontrollenheter

Den gamla "sopluckan" och facken för tallrikar har ersatts av dels ett grunt skåp med kontrollenheter för kylaggregatet och värmaren, se Bild 4, och ett djupt skåp för förvaring.

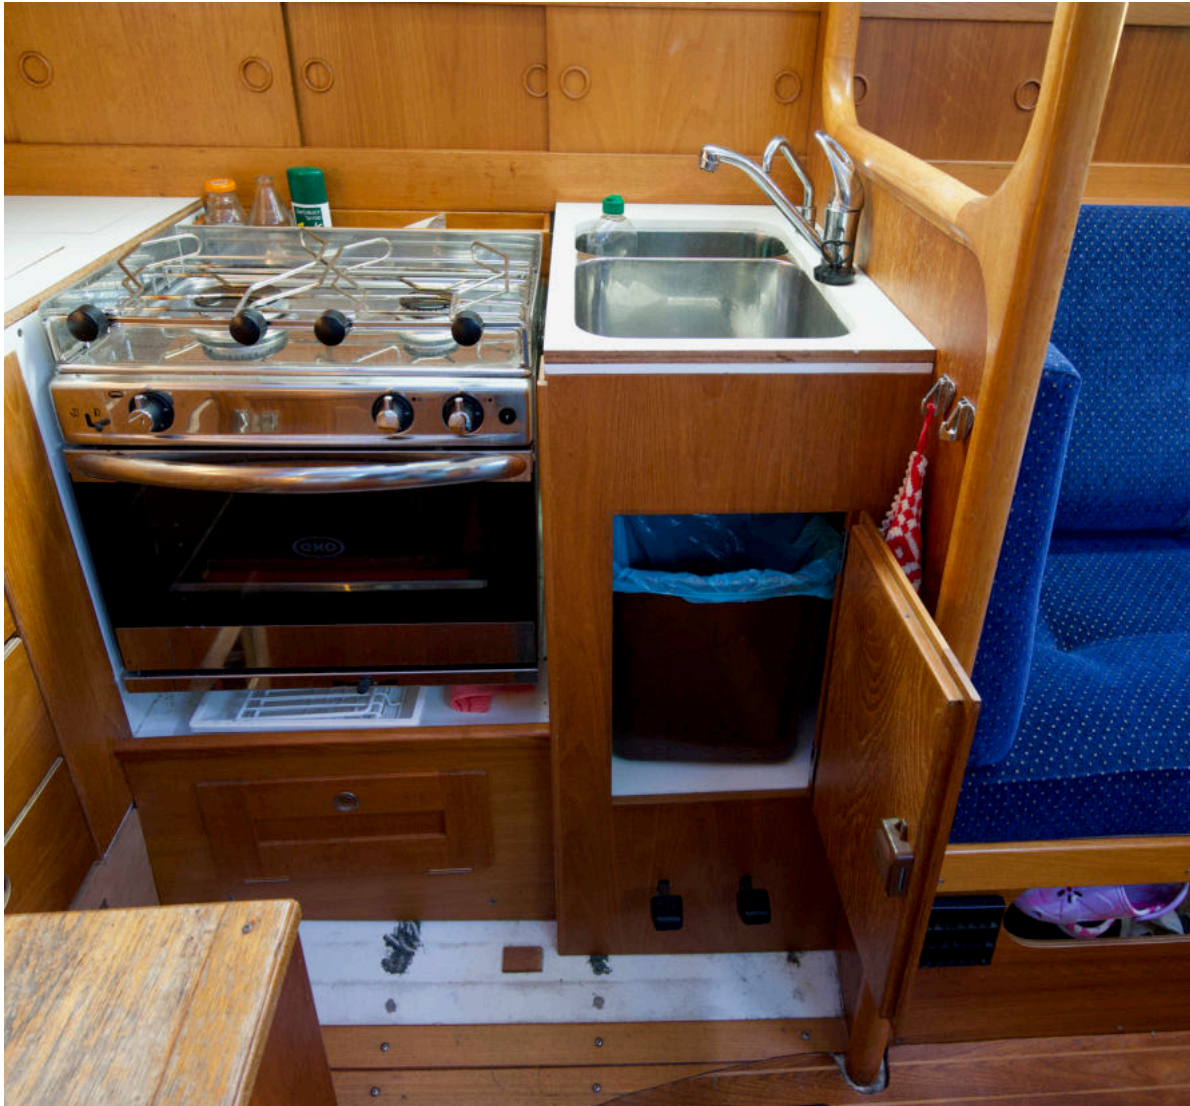
Bild 5 - Diskbänken

Modulen diskbänk har förlängts in i båten, vilket framgår av Bild 5. Dubbeldiskhon består av en mindre ho och ett större ho. Den stora hon rymmer normalstora tallrikar till skillnad mot de gamla hoarna, som var av samma storlek. Dubbeldiskhon är s k undermonterad för att bland annat förhindra vatteninträngning mellan hoarna och bänkskivan. Fotpumparna för söt- och sjövattnen är kvar. Tryckvattnen är installerad. Under diskbänken finns ett praktiskt utrymme för sophinken. Bakom denna finns en hylla. Luckorna är av spegeltyp. Alla lucköppningar är kantade med teak. Observera de två kapellkrokarna; alltså slut med att diskhandduk, grytlapp och dylik hamnar på durken.
